## Certificat de superficie de la partie privative

Numéro de dossier : 26-186235/TSZ  
 Date du repérage : 14/10/2021  
 Heure d'arrivée : 10 h 18  
 Durée du repérage : 03 h 40

# Constat de risque d'exposition au plomb CREP

Numéro de dossier : 26-186235/TSZ  
 Norme méthodologique employée : AFNOR NF X46-030  
 Arrêté d'application : Arrêté du 19 août 2011  
 Date du repérage : 14/10/2021

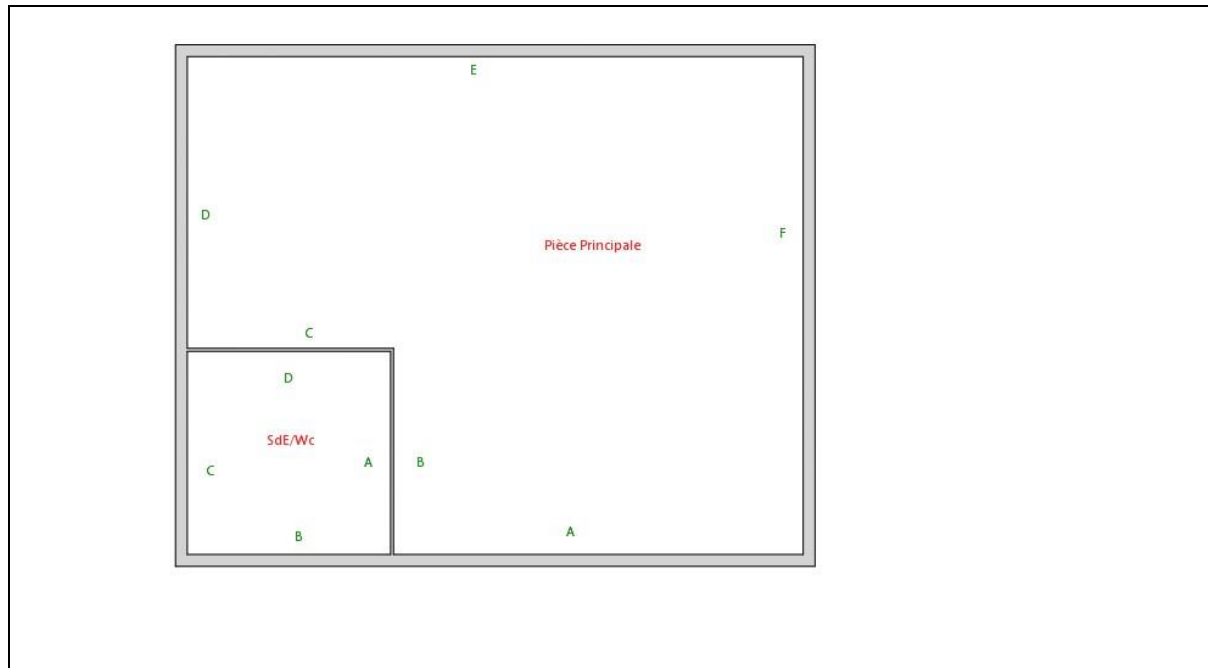
Localisation des mesures sur croquis de repérage

N°	Zone	Unité de diagnostic	Substrat	Revêtement apparent	Localisation mesure	Mesure (mg/cm²)	Etat* de conservation	Classement UD	Observation
2	A	Mur	Plâtre	Peinture	partie basse (< 1 m)	8,1	Non Dégradé	1	
3					partie basse (< 1 m)	0,6			
4	B	Mur	Plâtre	Peinture	partie haute (> 1 m)	0,3		0	
5					mesure 3 (> 1 m)	0			
6					partie basse (< 1 m)	0,1			
7	C	Mur	Plâtre	Peinture	partie haute (> 1 m)	0,7		0	
8					mesure 3 (> 1 m)	0,2			
9					partie basse (< 1 m)	0,2			
10	D	Mur	Plâtre	Peinture	partie haute (> 1 m)	0,2		0	
11					mesure 3 (> 1 m)	0,5			
12					partie basse (< 1 m)	0,4			
13	E	Mur	Plâtre	Peinture	partie haute (> 1 m)	0,7		0	
14					mesure 3 (> 1 m)	0,2			
15					partie basse (< 1 m)	0,7			
16	F	Mur	Plâtre	Peinture	partie haute (> 1 m)	0,1		0	
17					mesure 3 (> 1 m)	0,1			
18		Fenêtre intérieure (F1)	Bois	Peinture	partie mobile	0,4		0	
19					partie mobile	0,5			
20		Fenêtre extérieure (F1)	Bois	Peinture	partie mobile	0,5		0

21					partie mobile	0,5			
22		Volet intérieur	Métal	Peinture	partie basse (< 1 m)	8,1	Non Dégradé	1	
23		Volet extérieur	Métal	Peinture	partie basse (< 1 m)	6,1	Non Dégradé	1	
25		Porte (P1)	bois	Peinture	partie mobile	0,4		0	
26					Huisserie	0,5

N°	Zone	Unité de diagnostic	Substrat	Revêtement apparent	Localisation mesure	Mesure (mg/cm²)	Etat* de conservation	Classement UD	Observation
-	A	Mur	plâtre	Carrelage	Non mesurée	-		NM	Partie non visée par la réglementation
-	B	Mur	plâtre	Carrelage	Non mesurée	-		NM	Partie non visée par la réglementation
-	C	Mur	plâtre	Carrelage	Non mesurée	-		NM	Partie non visée par la réglementation
-	D	Mur	plâtre	Carrelage	Non mesurée	-		NM	Partie non visée par la réglementation
24		Porte (P2)	Bois	Peinture	partie mobile	4,1	Non Dégradé	1

**Du fait de la présence de revêtements contenant du plomb au-delà des seuils en vigueur et de la nature des dégradations constatées (non dégradé, non visible, état d'usage) sur certaines unités de diagnostic, le propriétaire doit veiller à l'entretien des revêtements recouvrant les unités de diagnostic de classe 1 et 2, afin d'éviter leur dégradation future.**
