CERTIFICAT DE SUPERFICIE	
Loi « Carrez »	
Loi 96-1107 du 18 décembre 1996 et décret n° 97-532 du 23 mai 1997	
N° de dossier : P4270	Date de visite : 21/06/2023
1 - Désignation du bien à mesurer	
365-369 Rue Vaugirard 75015 PARIS 15E ARRONDISSEMENT Appartement 5 pièces 7ème Etage porte face ascenseur Lot(s) : 142	
2 a - Le propriétaire/bailleur du bien	
Nom, prénom : M. et Mme LECOEUCE / RIPAUT	
2 b - Commanditaire	
Nom - Prénom : SELARL LEOPOLD COUTURIER PUGET Adresse : 24 Rue Godot de Moroy CP - Ville : 75009 PARIS 9E ARRONDISSEMENT	
DESIGNATION DU /DES LOT(S) DE COPROPRIETE	
Lot numéro Cent Quarante Deux (142) : Bâtiment B, escalier B, au septième étage, porte face à la sortie de l'ascenseur B1-B2, un appartement de cinq pièces principales comprenant : entrée, salle de séjour, quatre chambres, cuisine, deux salles de bains, deux water-closets, vestiaires, placards, dégagements, deux balcons. Et les Neuf cent quarante Cinq / Cent Millie vingt-neuvième des parties communes générales. Ci,945 / 100.029èmes

**ETAT MENTIONNANT LA PRESENCE OU L'ABSENCE DE MATERIAUX
ET PRODUITS CONTENANT DE L'AMIANTE DANS LES IMMEUBLES
BATIS**

365-369 Rue Vaugirard 75015 PARIS 15E ARRONDISSEMENT
Appart

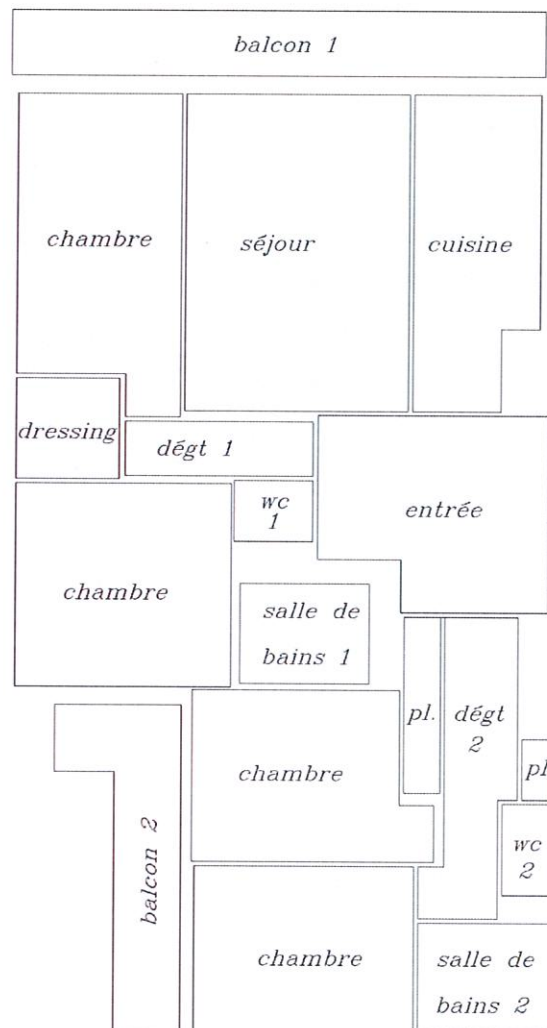
8. SCHÉMA DE LOCALISATION

VILLE DE PARIS
15^{ème} arrondissement
365-369 rue de Vaugirard
7^{ème} étage porte face droite ascenseur
lot n°142
